XXXIV Encuentro Arquisur.  
XIX Congreso: “CIUDADES VULNERABLES. Proyecto o incertidumbre”

**INSTRUMENTOS DE PRESERVAÇÃO DO PATRIMÔNIO CIENTÍFICO:  
MUSEU DE ASTRONOMIA E CIÊNCIAS AFINS**

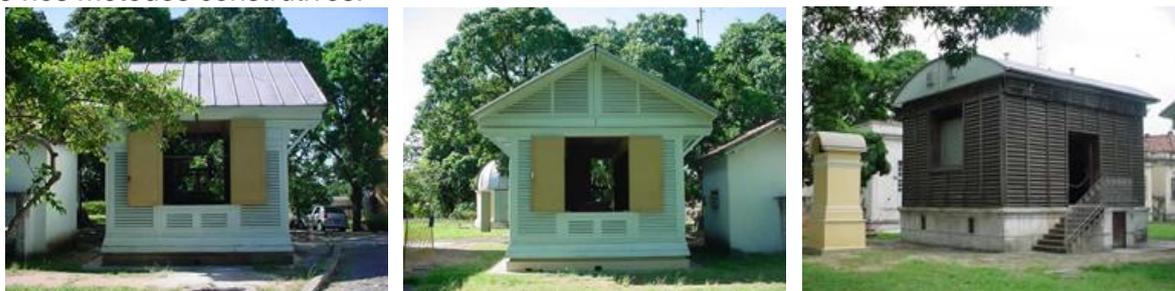
Fig. 1, 2 e 3: Pavilhão da Luneta Meridiana Zenital; Pavilhão da Luneta Meridiana Askania e Pavilhão da Luneta Meridiana Bamberg (respectivamente). Fonte: [http://www.mast.br/acervos\\_arquitetonico\\_museologia.html](http://www.mast.br/acervos_arquitetonico_museologia.html)

De acordo com Vieira (1987), a Luneta Meridiana Zenital foi fabricada na Alemanha (Desdren) por Gustav Heyde. Ainda segundo a mesma autora, esta luneta foi encomendada pelo Observatório Nacional<sup>1</sup> em 1911, e chegou ao campus somente em 1913, sendo instalada no ano seguinte (1914). Este foi o único instrumento encomendado

Também de acordo com Vieira (1987), a Luneta Meridiana Askania foi fabricada na Alemanha (Berlim) pela Askania Werke. Esta luneta foi adquirida e instalada neste pavilhão na década de 1950. O pavilhão foi projetado inicialmente para abrigar a Luneta de Heyde no início do século XX, mas a compra da nova luneta seguiu uma demanda científica da época (uma já estava ultrapassada, e a mais nova viria a suprir as necessidades).

Ainda segundo Vieira (1987), a Luneta Meridiana Bamberg foi fabricada na Alemanha (Berlim) por Carl Bamberg. Assim como a anterior, foi adquirida e instalada neste pavilhão na década de 1950. Este pavilhão também foi projetado inicialmente para abrigar a Luneta de Heyde no início do século XX, mas a compra da nova luneta também seguiu uma demanda científica da época. O telhado foi fabricado por Carl Zeiss.

Os Pavilhões das Lunetas Meridianas Zenital, Askania e Bamberg são compostos por um sistema construtivo baseado em estrutura e acabamentos em madeira. Suas fachadas são compostas de paredes modulares de venezianas externas. As fachadas dos Pavilhões das Lunetas Meridianas Askania e Zenital contém janelas também de veneziana, porta de entrada e uma empena cega. Os interiores são revestidos de lambris (nas paredes e no forro). E o piso do interior também é composto de madeira, em tábuas corridas, apoiadas em um barroteamento de madeira em seções retangulares, fixados na alvenaria de embasamento. No caso do Pavilhão da Luneta Bamberg o piso é feito de ladrilho hidráulico.
