### EJE TEMÁTICO 3: Patrimonio

## Teatro del libertador General San Martín, Córdoba, Argentina: El rol de la investigación histórica en la justificación de criterios rectores para el proyecto de restauración

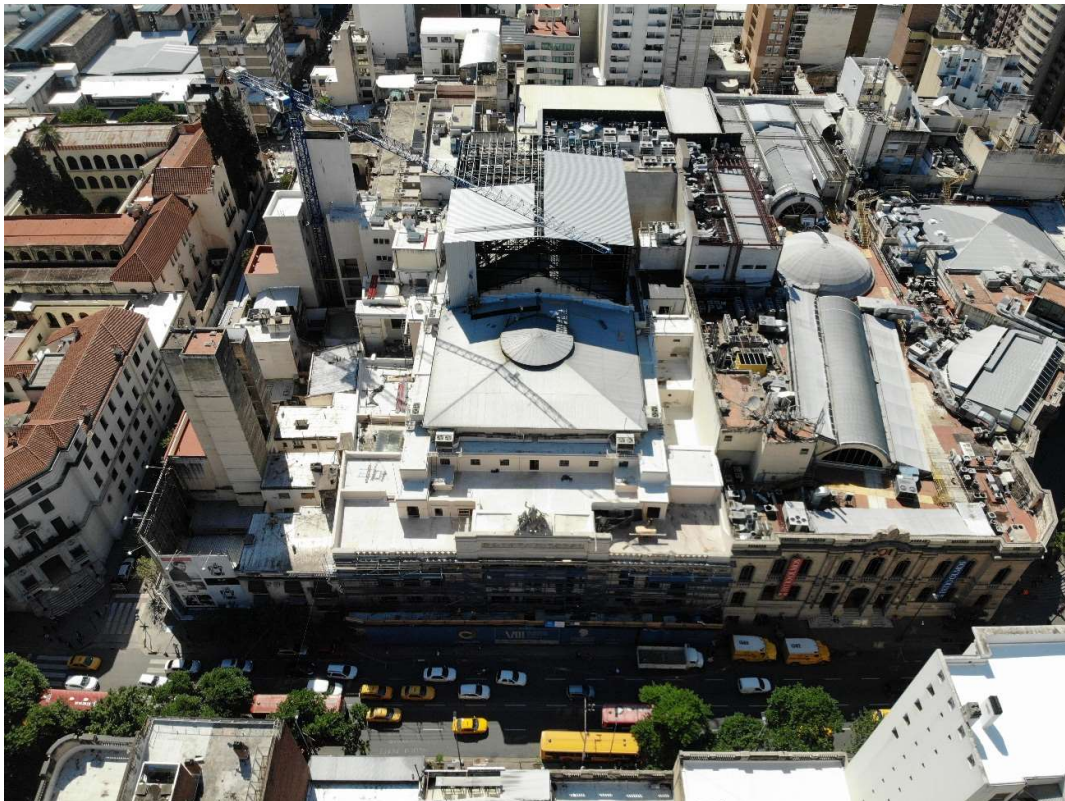
Figura N° 4. Imagen de dron tomada durante la intervención como parte del registro de obra. Puede verse sobre la caja escénica la grúa instalada para la puesta en obra de los materiales. En primer plano también se puede ver la fachada completamente cubierta por los andamios.

El proceso de intervención de una obra arquitectónica de carácter histórico constituye un momento de gran riqueza documental porque es allí donde se puede ver el edificio en profundidad y registrar sectores y aspectos a los que no se tendría acceso en otro momento. Es también el momento en el que se producen descubrimientos o nuevos datos que deben ser documentados para su estudio y análisis posterior, así como para ampliar el grado de conocimiento del mismo. En estos aspectos radica la importancia del registro de obra de manera sistemática y continuada durante todo su desarrollo. (fig. 4)

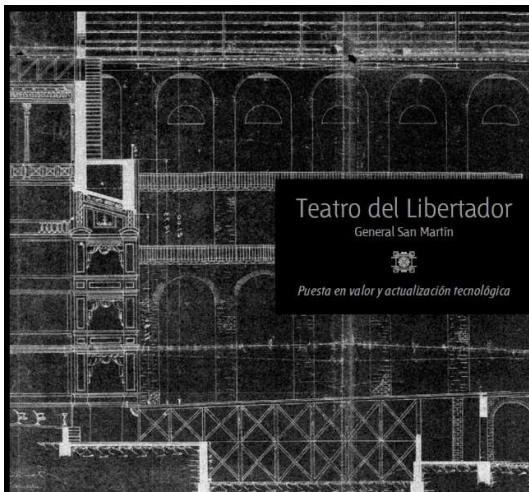
Figura N° 6. A la derecha la tapa del libro que reproduce un plano histórico mostrando la caja escénica a principios del Siglo XX. A la izquierda ejemplos de cuatro páginas ya armadas del libro donde se puede apreciar parte del material gráfico elaborado para publicación.

El motor de la elaboración de una publicación sobre la historia, valoración y proceso de proyecto e intervención del Teatro de Libertador se basó en un concepto de conservación activa, que busca la inserción del patrimonio en la vida social y cultural de la comunidad en el que se inserta. Se busca pasar del concepto de patrimonio como reliquia del pasado al de patrimonio como factor identitario, así como instrumento educativo. Es por ello que al pensar el guión de la publicación, se tuvo en cuenta su potencial como instrumento de acercamiento a distintos destinatarios. Se buscó dotar de información fidedigna apetecible tanto al público académico como al público en general. Por ello se generaron distintos niveles de lecturas en artículos con distinto grado de desarrollo y complejidad, siempre apoyados por abundante información gráfica en forma de esquemas, fichas, cuadros, planos y fundamentalmente, fotografías. (Fig.6)
