7^{mo}
Congreso de
Medio Ambiente

Actas 7mo Congreso de Medio Ambiente AUGM
22 al 24 de mayo de 2012. UNLP. La Plata Argentina

ELEMENTOS TRAZA EN MATRICES AMBIENTALES EN LA CUENCA ALTA DEL RÍO LUJÁN, PROVINCIA DE BUENOS AIRES

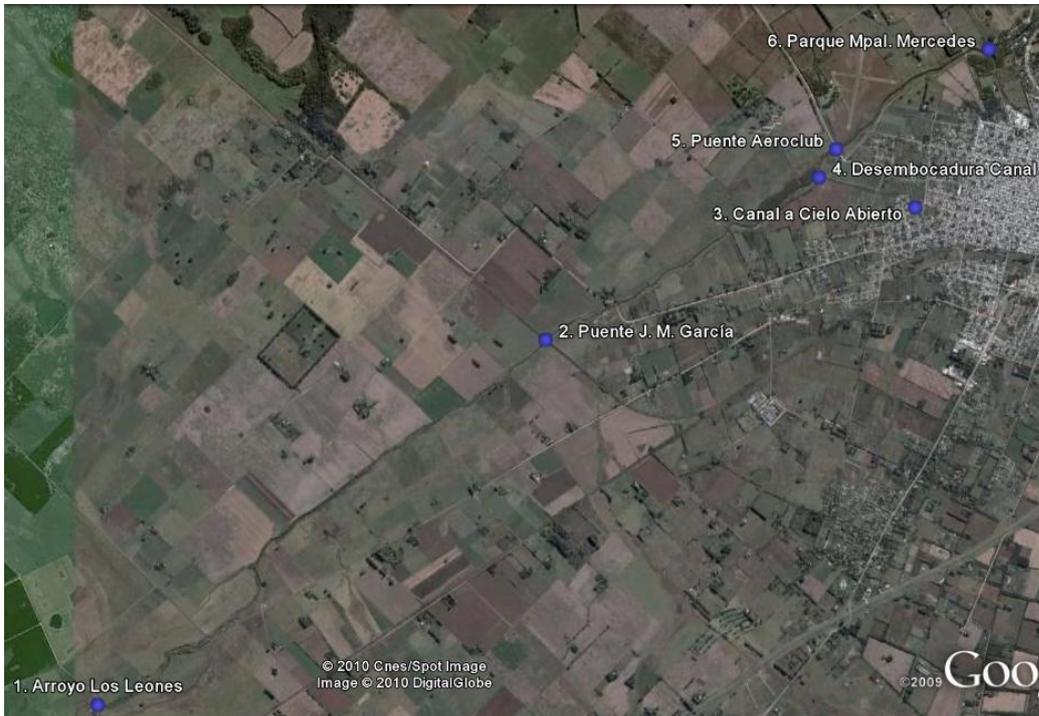
Figura 2. Puntos de muestreo.

Para el análisis de agua se realizaron dos campañas de muestreo, en seis estaciones diferentes a lo largo del río, partiendo en la zona de su nacimiento en el partido de Suipacha, antes de su paso por la ciudad de Mercedes, en su recorrido a través de Mercedes, en el canal de efluentes que cruza la ciudad y luego de abandonar esta zona específica. La primera campaña de muestreo fue realizada en época de verano, mientras que la segunda fue realizada durante el periodo invernal, coincidiendo con los regímenes de mayores y menores precipitaciones de la zona, respectivamente. Para el análisis de suelo y vegetales, las muestras fueron colectadas en la segunda campaña de muestreo en los puntos coincidentes con la recolección de las muestras de agua (Figura 2).
