Actas 7mo Congreso de Medio Ambiente AUGM
22 al 24 de mayo de 2012. UNLP. La Plata Argentina

ESTUDO SOCIOAMBIENTAL SOBRE OS ECOPONTOS DO MUNICÍPIO DE SÃO CARLOS-SP

Social and environmental study about Ecopontos of São Carlos municipality – SP

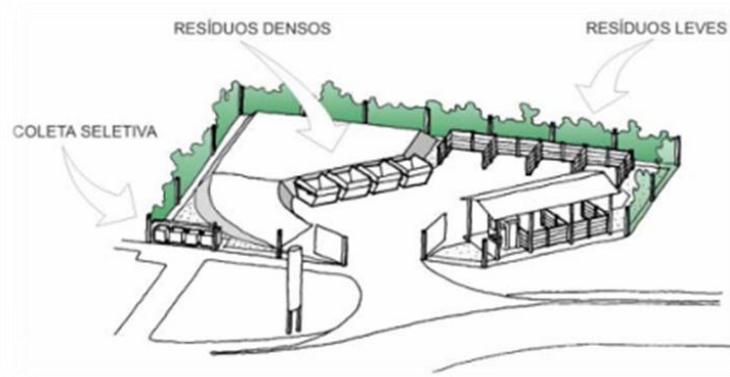
Figura 3. Croqui da estrutura geral de um Eco ponto. Fonte: Pinto e Gonzalez, 2005.

Figure 3. Sketch of the general structure of an Eco ponto. Source: Pinto and Gonzalez, 2005.

A Figura 3 apresenta a representação esquemática característica dos Ecopontos, enquanto a figura 4 mostra uma panorâmica de um dos Ecopontos visitados.

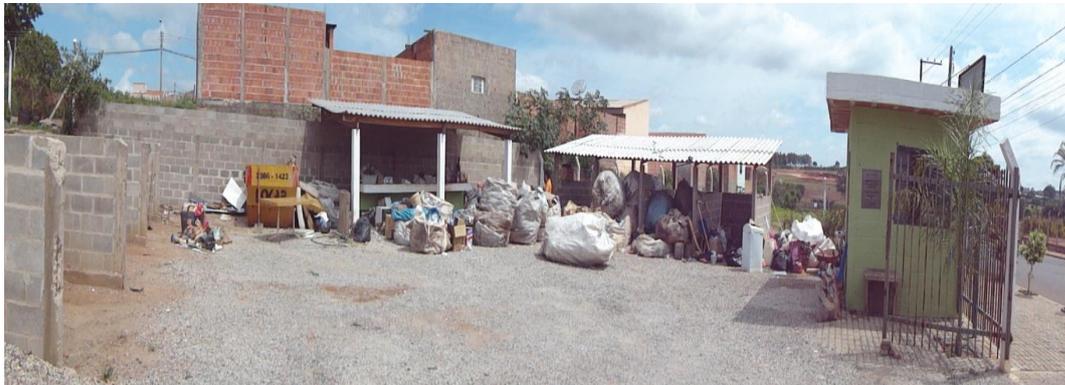
Figura 4. Visão panorâmica do Eco ponto do São Carlos 8. Fonte: Pugliesi, 2011.

Figure 4. Panoramic view of Eco ponto of São Carlos 8. Source: Pugliesi, 2011.

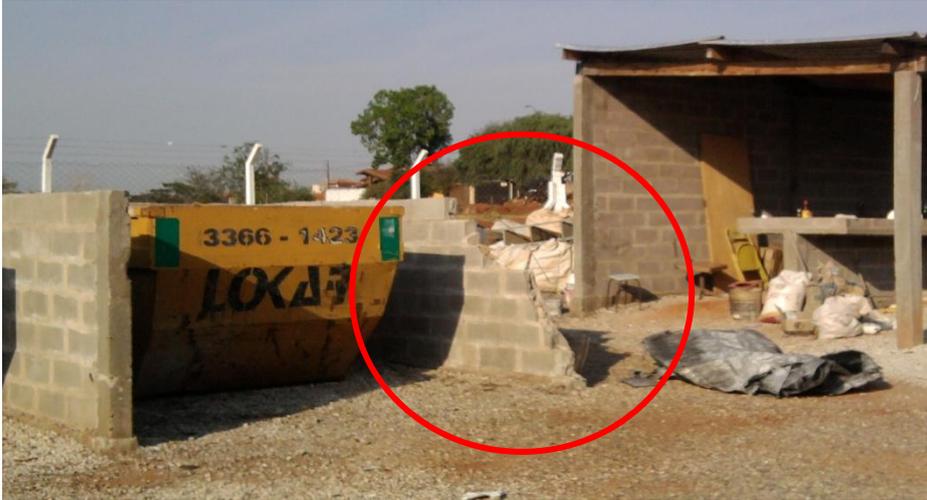
Em todos os Eco pontos, mas principalmente no Eco ponto do Jardim Paulistano, foi verificado que uma pequena área construída estava inclusa em uma grande área total, ou seja, há um grande potencial de expansão, porém este não é aproveitado. O que pode

causar, muitas vezes, pequenos acidentes, e avarias na própria estrutura física (ver Figura 5) por falta de espaço para manobra de caminhões.

Figura 5. Avaria na estrutura física causada pelo espaço insuficiente para manobras de automóveis, no Ecoponto do Jardim Paulistano.

Figure 5. Damage in the physical structure caused by the inadequate area for automobile maneuvering, at Ecoponto of Jardim Paulistano.

Pôde-se observar pelos problemas já citados, como a avaria na estrutura física e pela porta envergada devido os diversos arrombamentos, que a manutenção dos Ecopontos não tem ocorrido com a frequência necessária, demonstrando certa carência nesse aspecto, como é o caso da instalação de portões acima da rampa e das caçambas para a

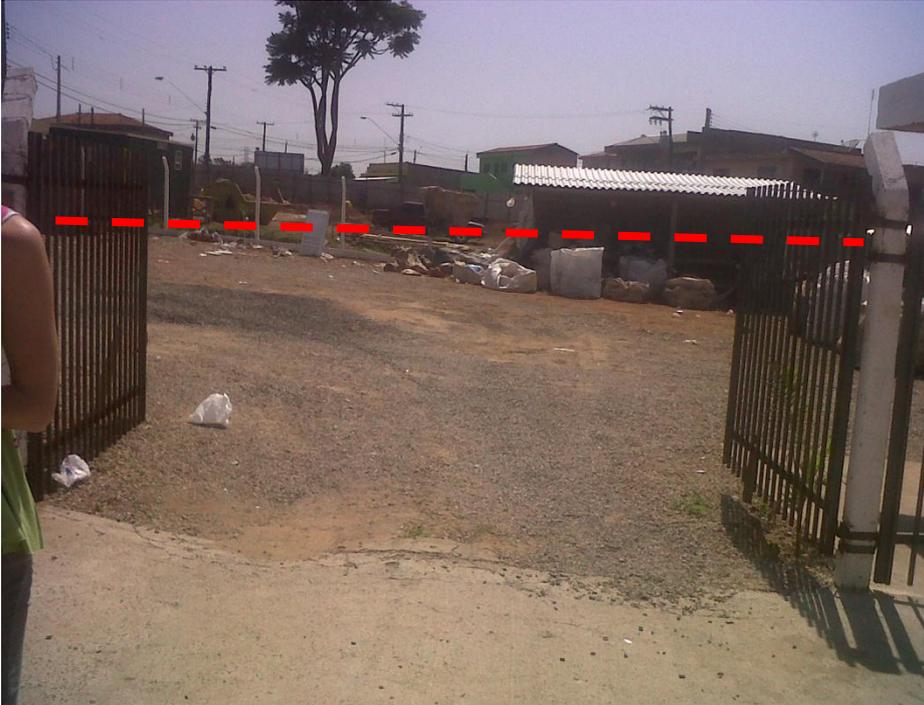
Foi verificado nos Ecopontos, um problema na logística em termos de localização das baias com relação à inclinação do terreno (ver Figura 6). Estas, como no Ecoponto do São Carlos III, localizam-se na parte mais rebaixada do terreno, o que nas épocas de chuva gera acúmulo de água (inundamentos), o que compromete o armazenamento dos resíduos e materiais volumosos.

Figura 6. Declive acentuado no terreno do Ecoporto do São Carlos III.

Figure 6. Steep at Ecoporto of São Carlos III.

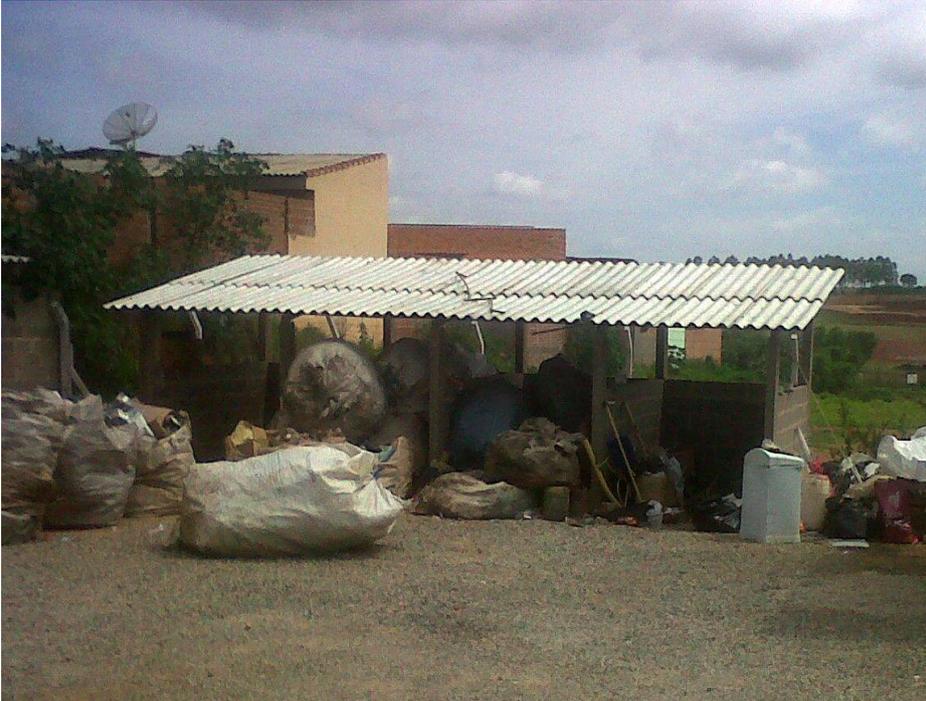
Outra deficiência encontrada na logística seria o próprio design das baias. Uma vez que estas são parcialmente descobertas (ver Figura 7), deixando os resíduos e materiais volumosos desprotegidos contra ventanias e chuvas.

Figura 7. Local de armazenamento do Ecoporto do São Carlos III.

Figure 7. Stowage local at Ecoporto of São Carlos III.

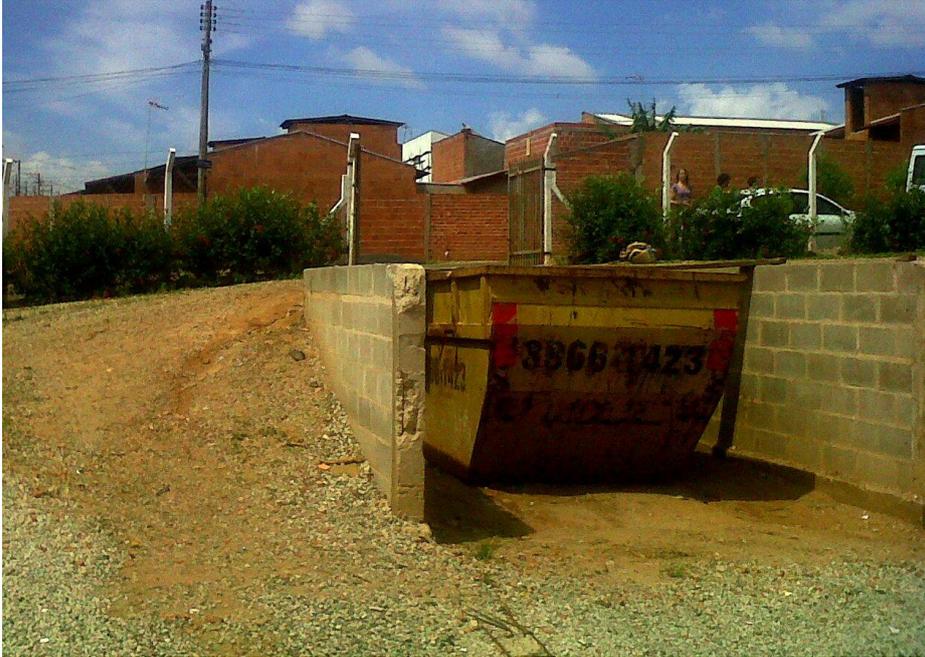
Quanto a este item, foi observado que o material com o qual a rampa é recoberta (brita) não é o mais indicado para esta atividade, pois muitas vezes os cavalos utilizados para puxar as carroças e os automóveis utilizados para realizar o transporte dos resíduos derrapam, atrapalhando a operação de descarte. Além disso, há o fator de grande declive das mesmas (ver Figura 8), que somado ao material, acentua as falhas no transporte dos resíduos.

Tais fatores ocasionam pequenos acidentes de trabalho aos próprios catadores e podem causar muitas vezes o abandono do Ecoporto por parte dos carroceiros, já que seus

animais podem se lesionar, e provocar conseqüentemente a criação ou aumento dos pontos de descarte irregular de resíduos.

Figura 8. Rampa do Ecoponto do São Carlos 8.

Figure 8. Ramp at Ecoponto of São Carlos 8.

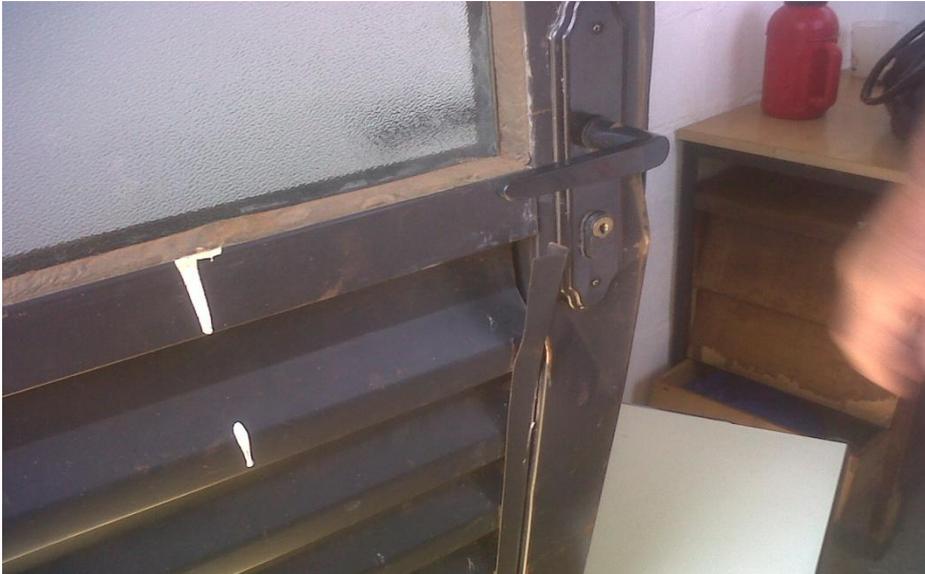
Os Ecopontos são alvo frequente de arrombamentos e roubos, sendo de grande importância a presença de equipamentos de segurança como cerca elétrica ou travas nas janelas da guarita

Não foram detectadas nos Ecopontos visitados nenhuma dessas medidas de segurança. Além disso, foram registrados nas visitas, alguns danos à estrutura causados por furtos (ver Figura 9) tanto de objetos pessoais dos catadores, quanto de materiais recicláveis de

maior valor econômico (latinhas de alumínio), além de outros tipos de objeto como saco de cimento e transformador de voltagem.

Figura 9: Porta da guarita com sinais de arrombamento no Ecoponto do São Carlos III.

Figure 9 . Sentry-box door with signs of break at Ecoponto of São Carlos III.

facilitação do transporte dos resíduos pelos carroceiros, de acordo com as solicitações feitas pelos catadores à Coordenadoria.

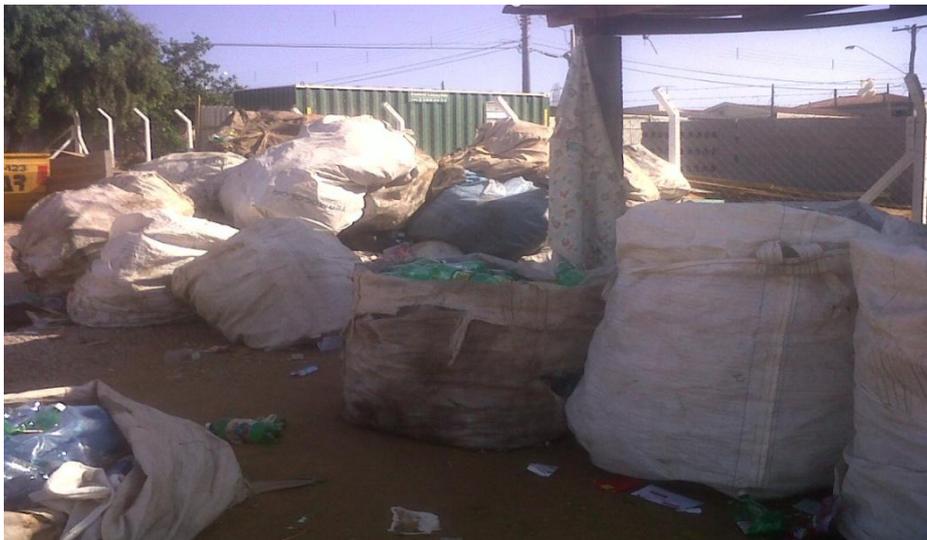
Após o pedido de uma catadora de um Ecoponto menos movimentado, a Cooperativa começou a enviar mais recicláveis para todos os catadores triarem durante seu tempo “ocioso”. Porém, cada unidade recebe quantidades de resíduos diferentes, de acordo com a classe social do bairro em que está inserida. Surgiu então, um problema onde alguns catadores ficaram com sobrecarga de trabalho, com enormes *bags* de resíduos recicláveis (ver figura 10) para triarem além do entulho recebido diariamente.

Figura 10. Grande quantidade de bags cheias de recicláveis, provindas da Coopervida no Ecoponto do São Carlos 3.

Figure 10. Large amount of bags full of recyclables, stemmed from Coopervida at Ecoponto of São Carlos 3.
